WEISSROST

an verzinkten Blechen

Ing. Hugo Wagner

Ausgabe IV/2009

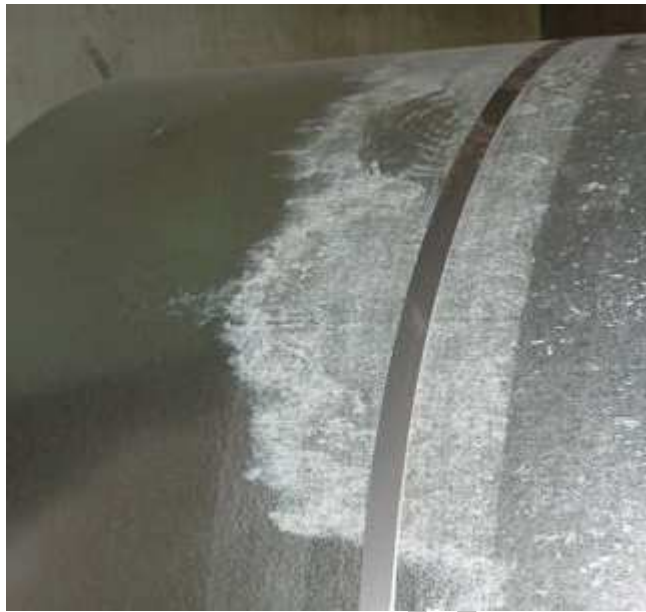
Feuerverzinkter Coil mit flächigem Weißrost

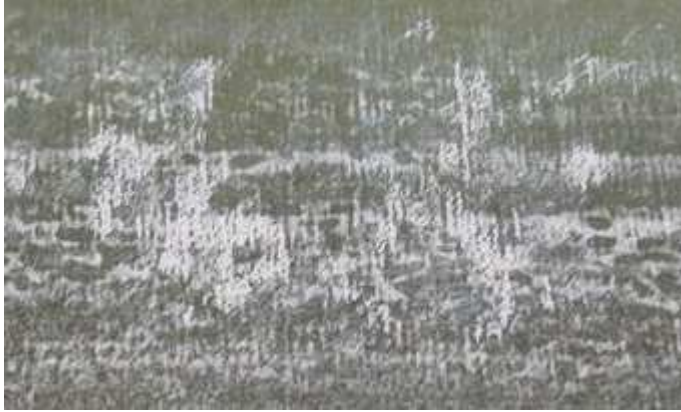
Flächiger Weißrost

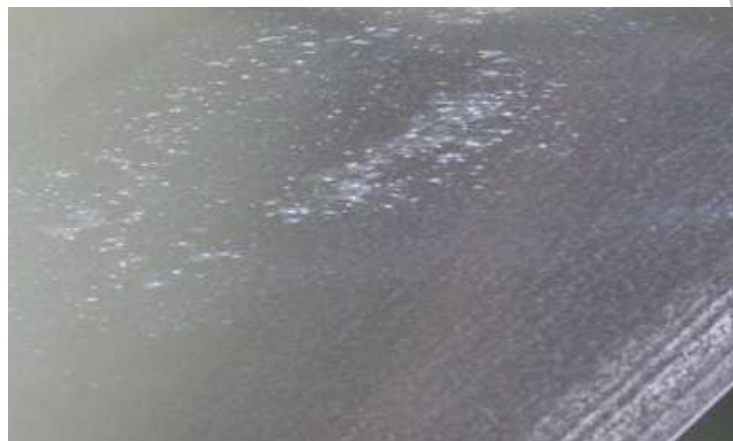
Weißrost - Punkte

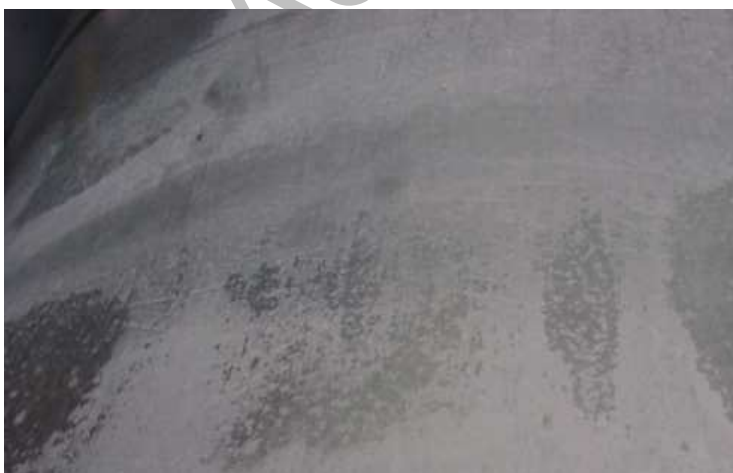
Flächiger Weißrost

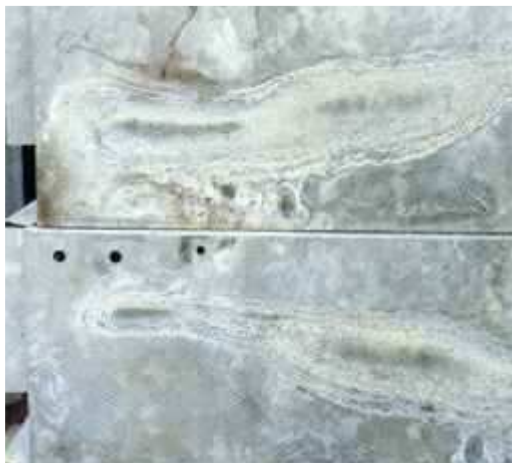
Abb. 1: Feuerverzinkte Bauteile, die mehrere Monate im Freien lagerten. Die enge Stapelung verhinderte eine ausreichende Luftzirkulation, so dass eine Weißrostbildung ausgelöst wurde

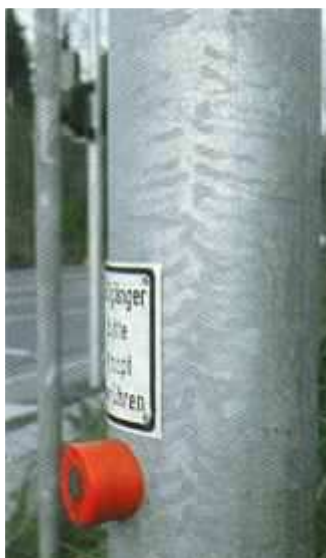
Abb. 2: Minimaler Weißrost an einem Signalmast; für die Wirksamkeit des Korrosionsschutzes ohne

Bedeutung; bei zusätzlichen Beschichtungen muss jedoch auch diese geringe Weißrostbildung vor dem Auftrag der Beschichtung entfernt werden.

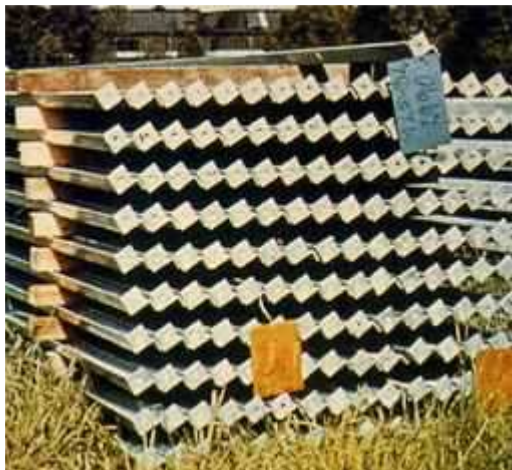
Abb. 3: Halbherzig: Zwar sehr sinnvoll auf Holzzwischenlagern gelagert, jedoch in kniehohem Gras (Feuchtigkeit) und mit nach oben offenen Winkelprofilen (Wannenbildung)
